Objet : Rapport d'évaluation – 22-24 rue Martel, Chambly
N/Réf : 150420

Nous nous sommes rendus le 8 avril dernier au 22-24 rue Martel à Chambly afin de procéder à une évaluation de la structure du bâtiment existant. Le but visé de cette visite était de déterminer l'état et la qualité structurale du bâtiment existant. Le bâtiment à l'étude est une résidence centenaire qui présentement est divisée en deux sections habitables.

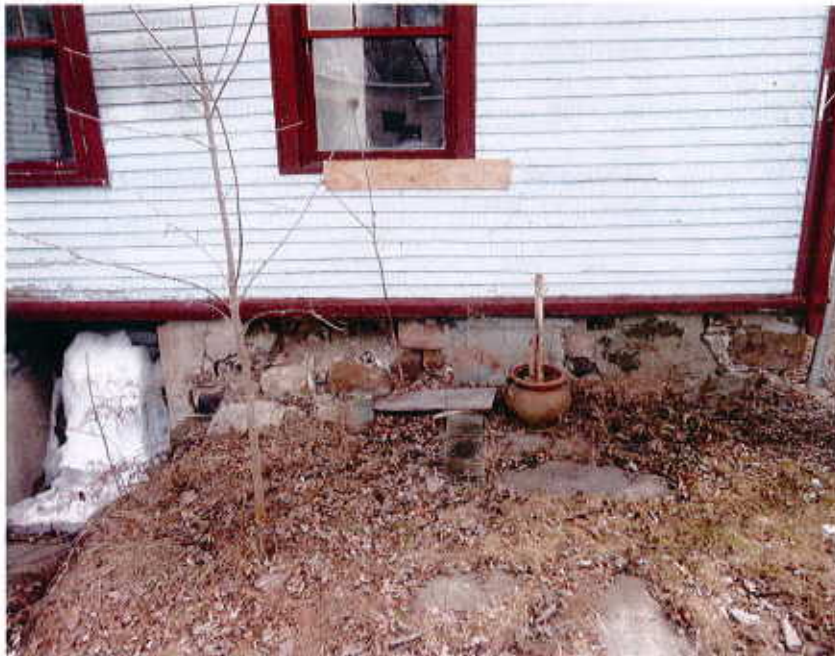
- Les fondations de l'ensemble du bâtiment sont en moellon (pierre avec joints de mortier). Nous avons constaté que le mortier entre les pierres a perdu sa résistance et s'enlève comme du sable (voir photos nos.2 et 3). Les pierres se détachent les unes des autres. Une section des fondations sous la terrasse arrière a été recouverte par un nouveau mur de fondation en béton.

- Les fondations existantes du bâtiment sont en pierre et sont structurellement déficientes. La stabilité des pierres est compromise par la qualité des joints de mortier. Ceux-ci se désagrègent comme du sable et nécessiteraient d'être remplacés complètement. De nouvelles fondations seraient requises.

Photo no.2 : Fondation en moellon du bâtiment vue de l'extérieur. Les pierres se détachent et le mortier s'effrite.

- Afin de procéder au remplacement des fondations en pierre, il faudrait procéder au soulèvement de la structure entière du bâtiment, ce qui est impossible à réaliser. La structure des murs est trop faible avec les bombements. Ceux-ci ne résisteraient pas au soulèvement. Le plancher du rez-de-chaussée qui est affaibli par la pourriture n'y résisterait pas non plus.

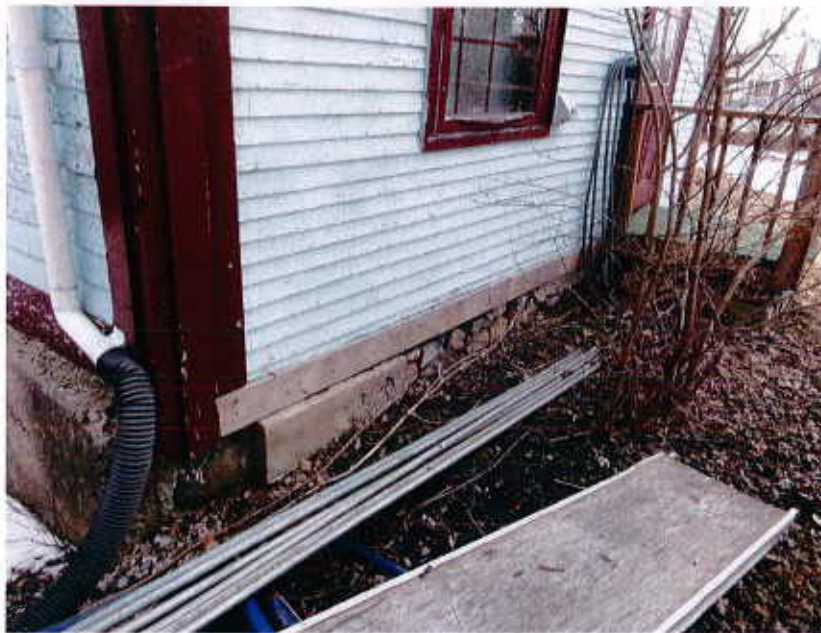
Photo no.3 : Fondation en moellon du bâtiment vue de l'extérieur. Les pierres se détachent et le mortier s'effrite. Certaines sections des fondations de pierre ont été recouvertes d'un mur de fondation en béton.

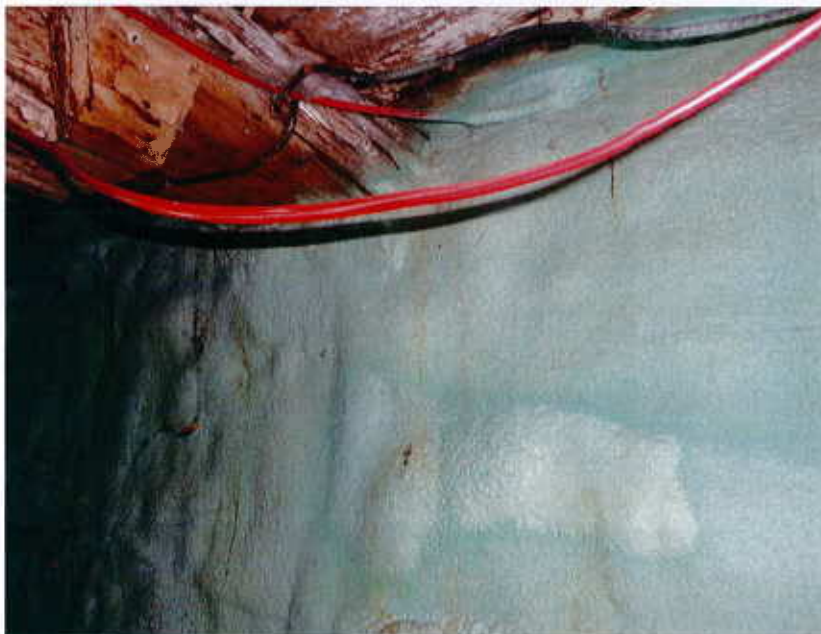
- La surface du mur de fondation dans le vide sanitaire a été recouverte d'un uréthane giclé sur toute sa surface (voir photo 4). L'uréthane agit comme pare-vapeur et isole l'humidité provenant du sol extérieur dans le mur. Un mortier de ciment constamment soumis à un taux d'humidité élevé s'affaiblit et perd ses propriétés physiques permettant de lier deux matériaux ensemble. De plus, sous l'effet du gel et du dégel, le ciment éclate sur la face exposée à des températures sous le zéro.

Photo no.4 : Le mur de fondation en pierre à l'intérieur à été recouvert d'un uréthane giclé sur toute sa surface.

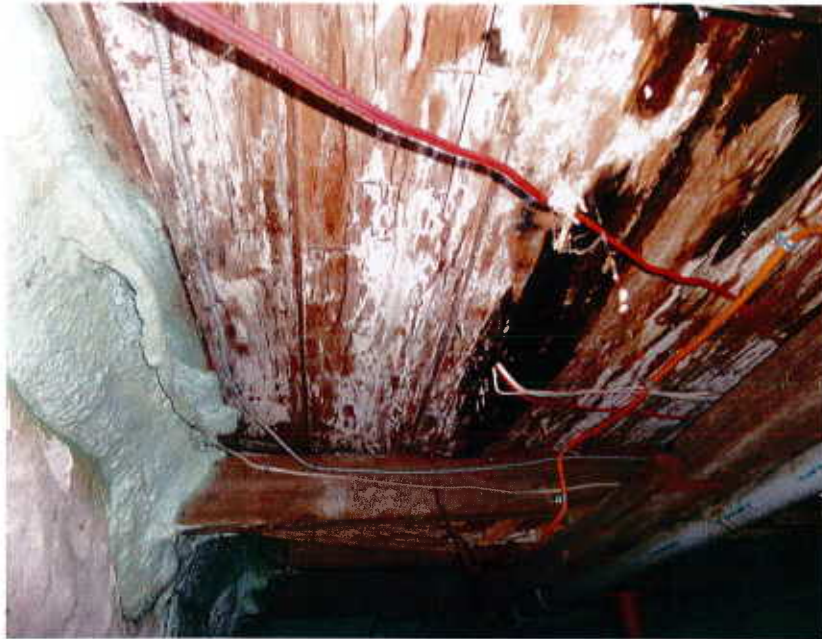
- La structure du plancher en planche de bois ainsi que les poutres en bois ont été grandement affectées par le taux d'humidité constamment élevé durant des décennies. Seul le dessous du plancher du 22 rue Martel était visible lors de la visite. Le dessous du plancher du 24 rue Martel était complètement recouvert d'un isolant en panneau. Les planches de bois du plancher du rez-de-chaussée, visible par le sous-sol sont recouvertes de traces blanchâtres (voir photo no.5). Ces traces représentent habituellement des champignons causés par un taux d'humidité trop élevé. De plus, ce plancher présente un début de pourriture en surface. Les poutres de bois ont été sévèrement affaiblies et attaquées par la pourriture dans leur ensemble (voir photos nos. 6 et 7) et des traces blanchâtres sont présentes sur la surface de celui-ci. Les appuis des poutres sont déposés directement sur les murs de pierre. Selon l'état des poutres de bois à l'intérieur, nous présumons que l'appui de celles-ci est aussi sinon plus détérioré puisqu'il est directement en contact avec l'humidité dans le mur de pierre.

Photo no.5 : Les planches de bois sous le plancher du rez-de-chaussée, dans le vide sanitaire, sont recouvertes de champignons et de pourriture causés par l'humidité.

- Le plancher du 2^e niveau doit être remis au niveau. Les poutres intérieures doivent être renforcées et des appuis doivent être ajoutés afin de diminuer les portées. Le revêtement de plancher de la toiture, les poutres et les planches du plancher du rez-de-chaussée, ainsi qu'une grande partie des murs extérieurs doivent être remplacés.

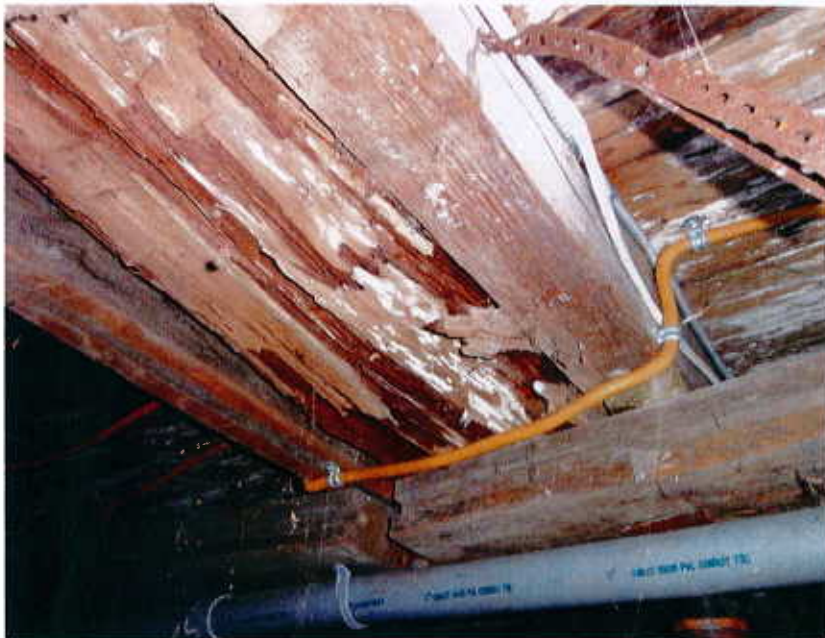
Photo no.6 : Les poutres dans le vide sanitaire sont atteintes par l'humidité. La surface des poutres présente des traces de moisissure importantes.

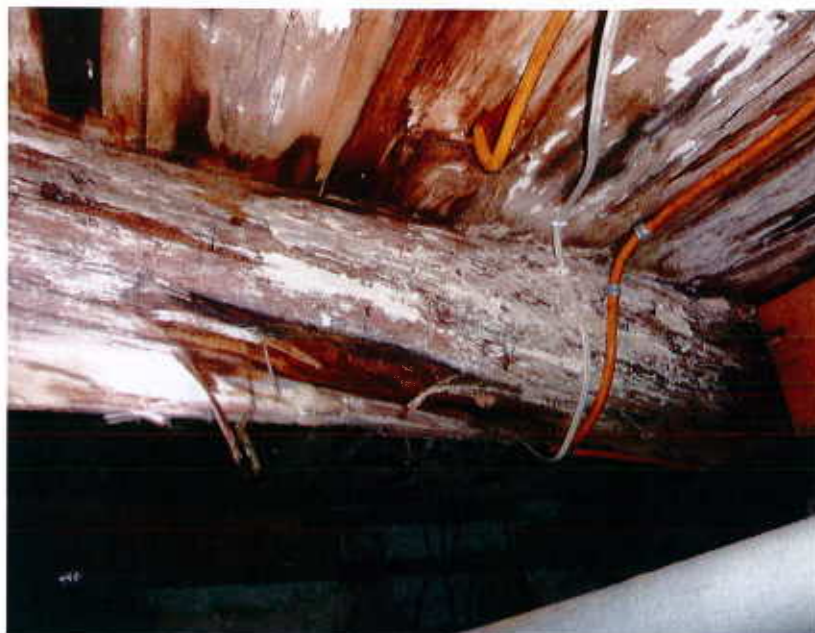
Photo no.7 : Les poutres et les planches de bois dans le vide sanitaire sont atteintes par l'humidité. La surface des poutres présente des traces de moisissure importantes.

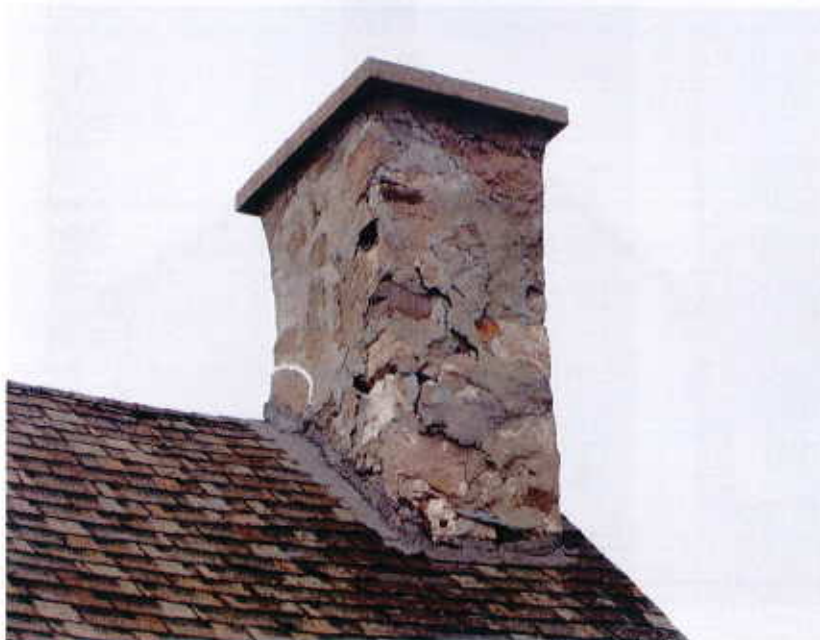
- Les deux cheminées en pierre ont été à de nombreuses reprises réparées avec un mortier entre les pierres et en surface (voir photo no.8). La qualité des réparations nous semble inappropriée selon ce que nous pouvons percevoir à partir du sol.

Photo no.8 : Rejointoiement des pierres des deux cheminées.

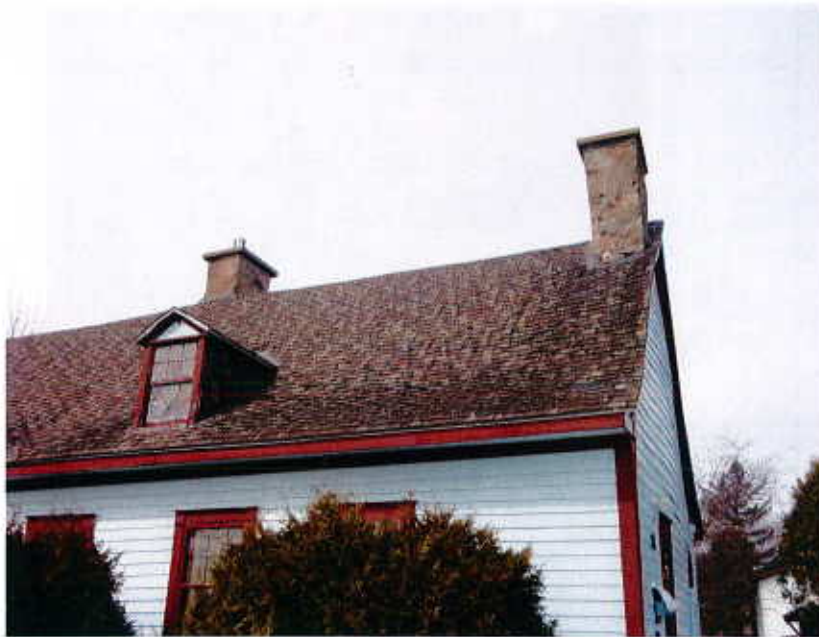
- Les murs extérieurs porteurs en structure de bois présentent des courbes et des bombements sont visibles de l'extérieur (voir photo nos.9 et 10). De l'intérieur, nous avons noté un déplacement du mur extérieur par rapport à la cheminée en pierre de 0 à 2 pouces, débutant au plancher du niveau 2 vers le plafond du même niveau.

- Plusieurs zones de la toiture se sont affaissées entre les solives de toit. La dégradation avancée du revêtement de la toiture a favorisé l'infiltration d'eau causant de la pourriture ce qui a affaibli les planches de bois.

Photo no.9 : Dégradation de la toiture et bombement dans le mur extérieur

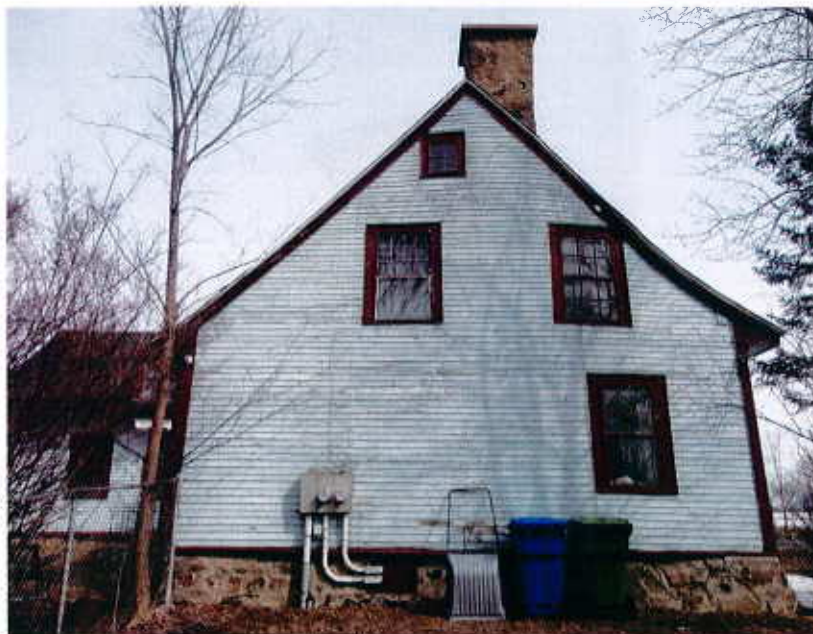
Photo no.10: Bombement dans le mur extérieur

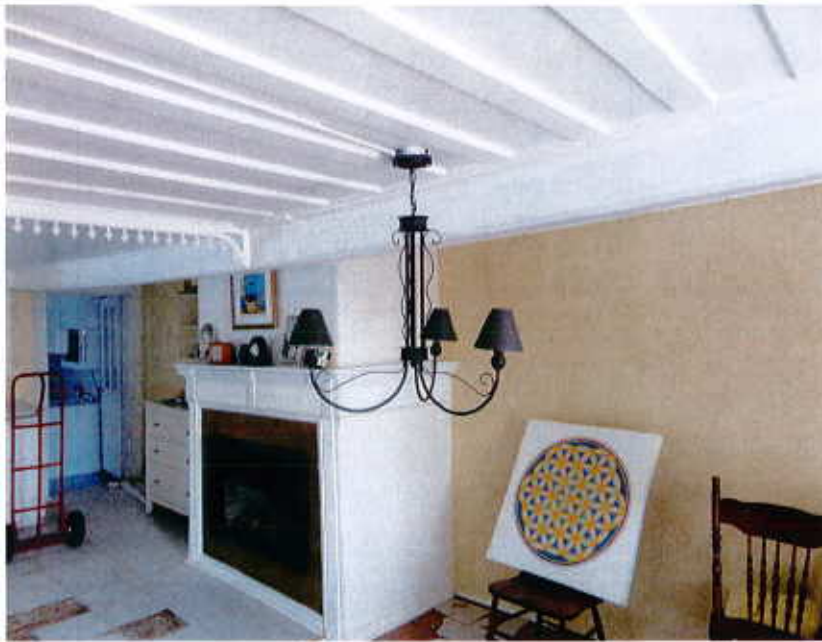
- Les poutres supportant le 2^e niveau sont trop longues et fléchissent sous le poids propre du plancher (voir photo no.11).
- Une dénivellation d'environ 6 pouces a été relevée au plancher du 2^e niveau (voir photo no.12). Le point haut de cette dénivellation débute aux murs extérieurs du bâtiment et le point bas se situe au centre de celui-ci.

Photo no.11 : Poutre supportant le plancher du 2^e niveau courbé sous la charge.

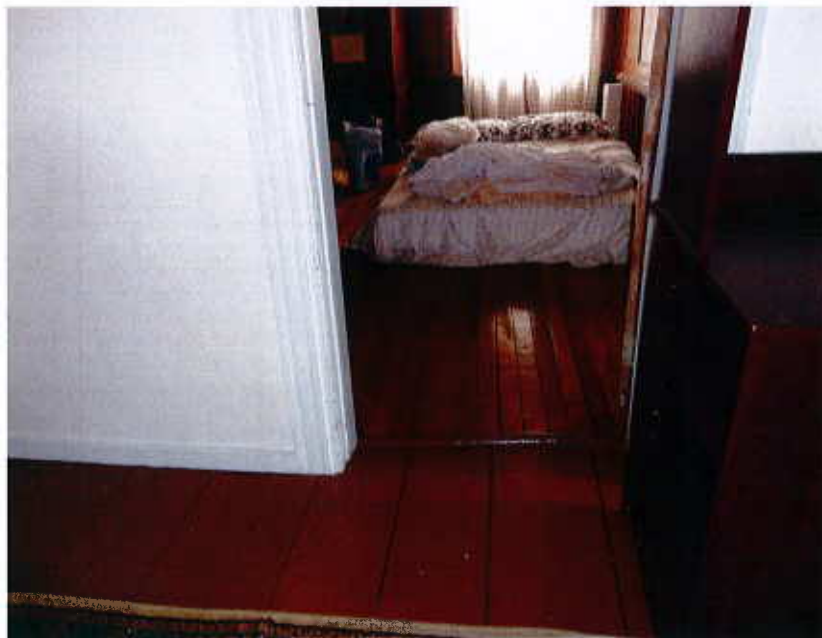
Photo no.12 : Pente existante d'environ 6 pouces dans le plancher.
