# Rapport de visite de chantier

## Projet : Travaux de réhabilitation à la maison Boileau – Phase 1

Projet n° : 2017-849 (ST-2017-21)

Date de la visite : 6 décembre 2017

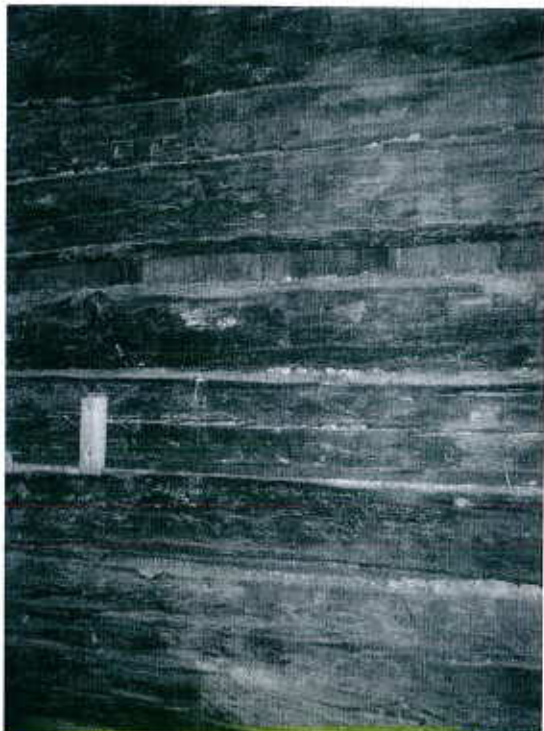
- Les travaux de démolition au rez-de-chaussée sont exécutés à 35% ;
- Certains murs extérieurs ont été dégarnis :
  - La structure des murs extérieurs est en pierre état. La majorité des pièces de bois sont grandement affectées par la pourriture. Les pièces de bois qui sont récupérables sont réparties à travers les murs, aucune section de mur ne pourra être conservée telle quelle.

**Murs extérieurs grandement affectés par la pourriture**

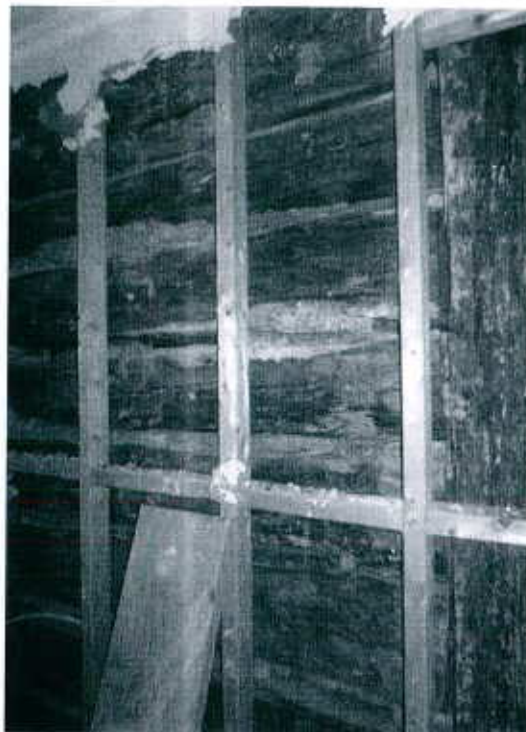
**Les bâtis en 2"x4" seront conservés**

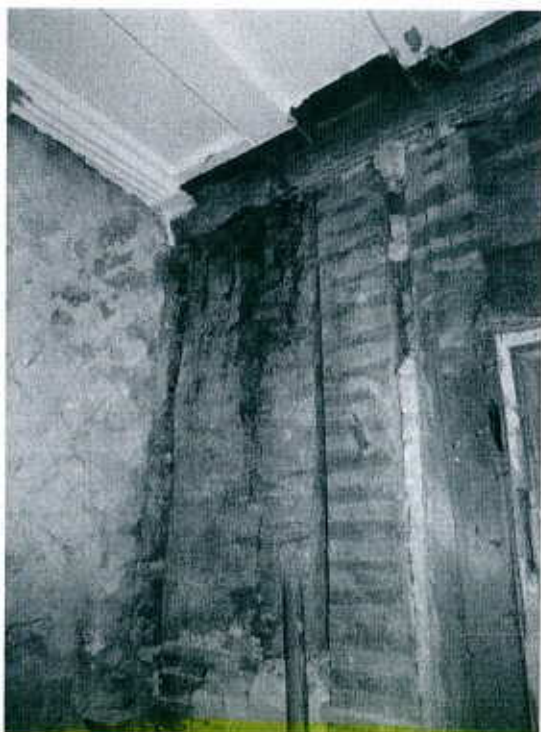
**Murs porteurs intérieurs affectés par la pourriture sèche**

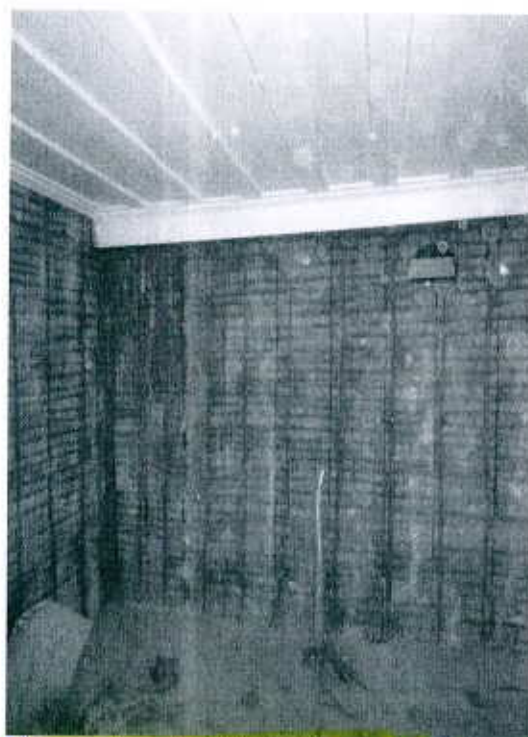
**Murs porteurs intérieurs affectés par la pourriture sèche**

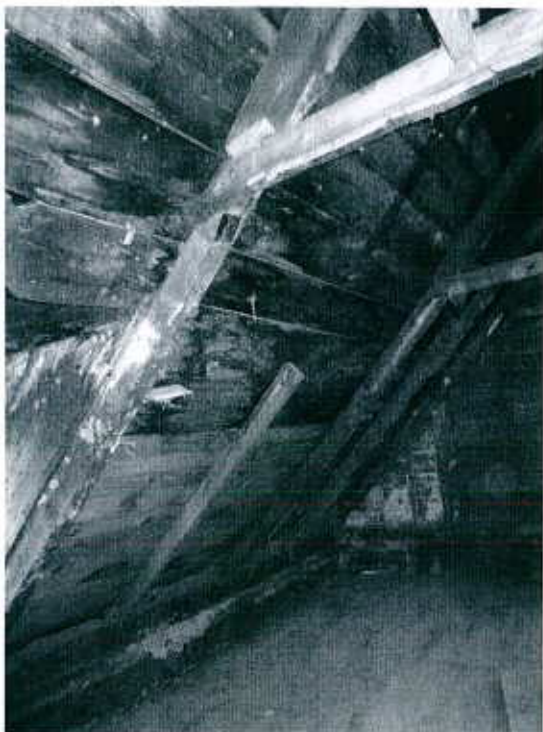
Ferme de toit manquante

- Certaines pièces de bois sont récupérables, mais ne constitue pas d'un ensemble complet structural;
- Plusieurs éléments structurels sont soit modifiés, tronqués ou même manquants;

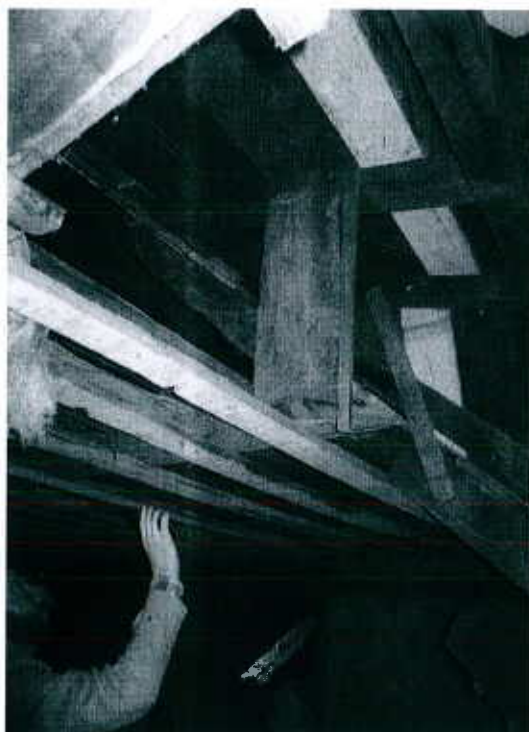
- Les fermes de toit ne sont plus appuyées sur des supports sains;
- Certaines fermes de toit ont été tronquées et ne sont plus appuyées sur un support;

Ferme de toit tronquée

- Certains endroits sont à éviter de peur que le plancher s'effondre;
- L'étalement de la toiture est urgent, des supports devront être installés jusqu'au sous-sol.
