Objet : Rapport d'évaluation – 22-24 rue Martel, Chambly
N/Réf : 150420

Nous nous sommes rendus le 8 avril dernier au 22-24 rue Martel à Chambly afin de procéder à une évaluation de la structure du bâtiment existant. Le but visé de cette visite était de déterminer l'état et la qualité structurale du bâtiment existant. Le bâtiment à l'étude est une résidence centenaire qui présentement est divisée en deux sections habitables.

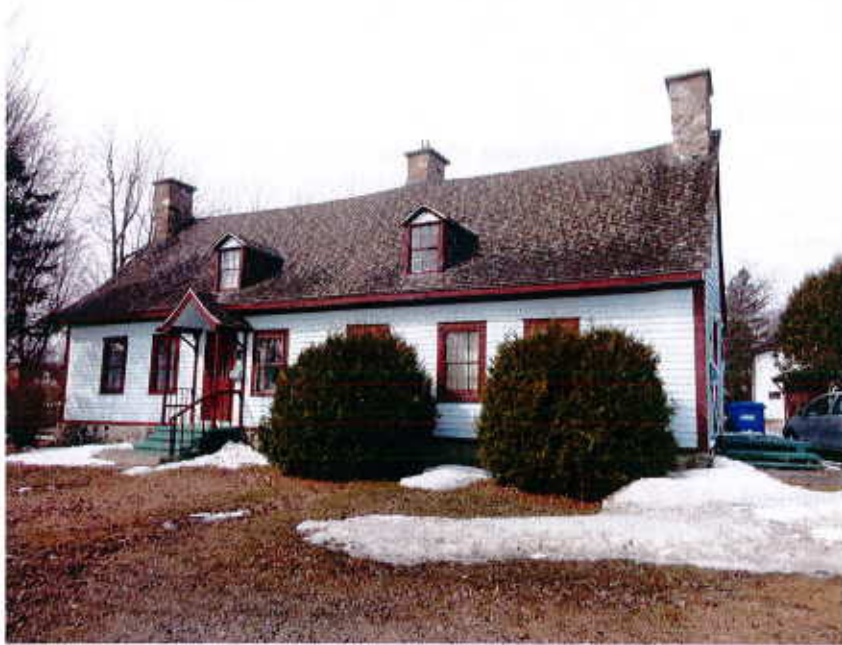
Le bâtiment existant est une structure en bois de 2 étages avec un vide sanitaire au niveau du sous-sol (voir photo no.1). Le 2^e niveau est une section habitable dans la structure de la toiture composée de solive de bois. Le plancher est déposé sur des murs porteurs ou des poutres en bois. Les murs porteurs extérieurs sont appuyés sur un mur de pierre. Les murs et colonnes intérieurs sont appuyés soit sur des murs de pierre ou des poutres de bois.

Photo no.1 : Vue en élévation du bâtiment existant situé au 22-24 rue Martel à Chambly
