# Rapport de visite de chantier

## Projet : Travaux de réhabilitation à la maison Boileau – Phase 1

Projet n° : 2017-849 (ST-2017-21)

Date de la visite : 6 décembre 2017

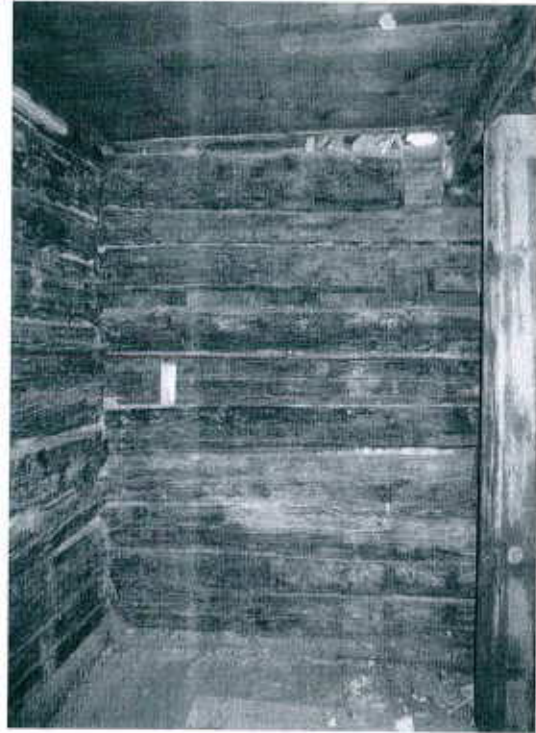
- Les travaux de démolition au rez-de-chaussée sont exécutés à 35% ;
- Certains murs extérieurs ont été dégarnis :
  - La structure des murs extérieurs est en pierre état. La majorité des pièces de bois sont grandement affectées par la pourriture. Les pièces de bois qui sont récupérables sont réparties à travers les murs, aucune section de mur ne pourra être conservée telle quelle.

- Les appuis des poutres sont compromis ou inexistant.
- Certains plafonds ont été dégarnis :
  - Les poutres sont partiellement affectées par la pourriture, surtout aux extrémités, où elles sont appuyées;

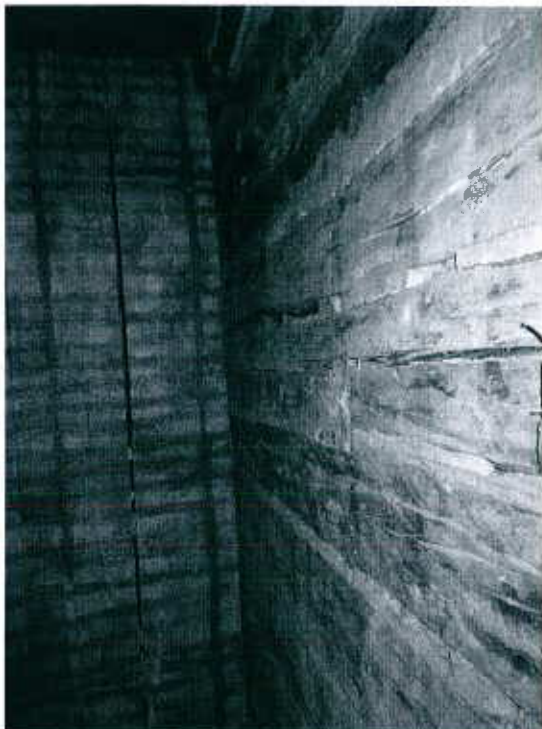
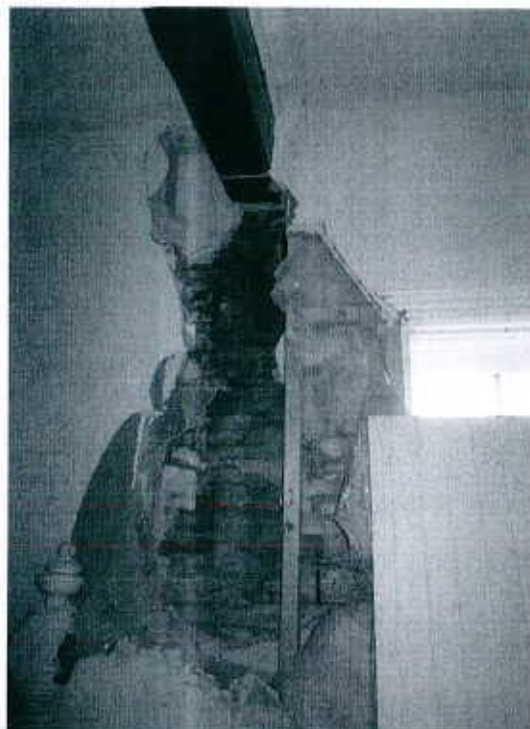
- Certains planchers ont été dégarnis :
  - On constate plusieurs planches du pontage sont lousse ou mal fixé;
  - Leur intégrité structurale est questionnable;

- Les travaux de démantèlement sont en arrêts jusqu'à nouvel ordre, mis à part deux sections de murs sélectionnés au chantier;
- Un nettoyage des lieux est demandé;

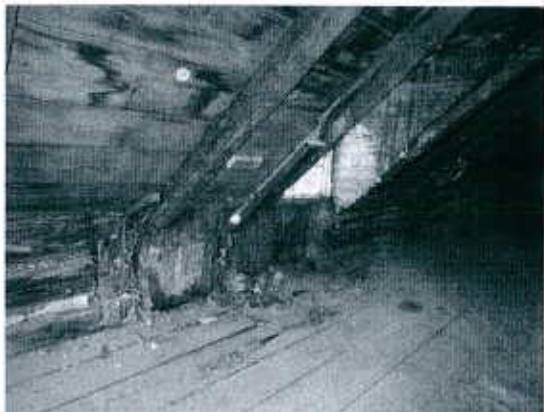
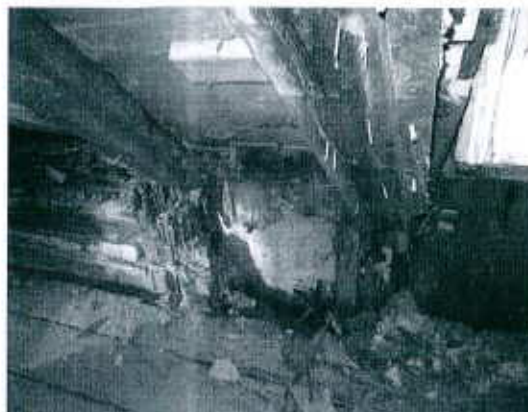
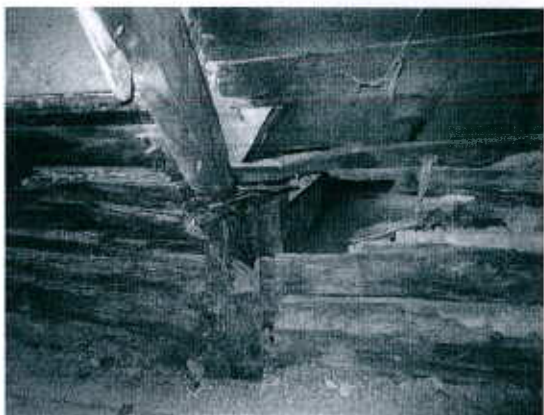
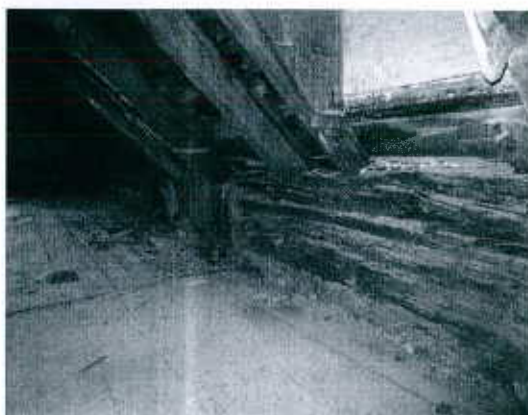
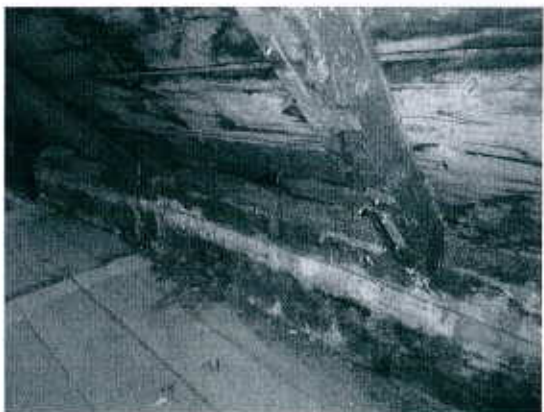
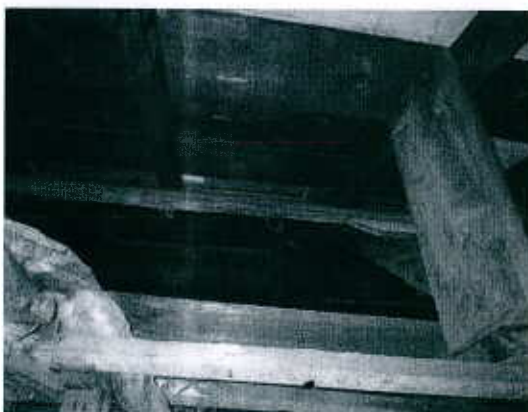
- Les fourrures ne seront pas enlevées comme elles semblent offrir une stabilité au niveau de la structure du toit;
- Les murs extérieurs sont grandement affectés par la pourriture et n'offrent plus le support adéquat pour les fermes de toit;

- Les fermes de toit ne sont plus appuyées sur des supports sains;
- Certaines fermes de toit ont été tronquées et ne sont plus appuyées sur un support;

- Les planchers sont tous dégarnis, les revêtements de bois d'époque ont été conservés à la demande du maître d'ouvrage;
- Les pontages du plancher sont en grande partie mal fixés aux poutres, et certaines planches sont complètement détachées;

- Certains endroits sont à éviter de peur que le plancher s'effondre;
- L'étalement de la toiture est urgent, des supports devront être installés jusqu'au sous-sol.
