9287-9584 Québec inc. désire entreprendre des travaux de réhabilitation environnementale sur le lot 2 346 351 du cadastre du Québec afin de rendre le site compatible avec l'usage résidentiel projeté. Étant donné que le site a été occupé par des activités visées à l'annexe III du RPRT, le site est soumis à l'art 31.51 de la LQE.

Ce plan de réhabilitation environnementale et de démantèlement partiel du bâtiment est soumis pour approbation au MELCC et inclut une description du site, la problématique environnementale associée au site, les objectifs de réhabilitation ainsi qu'un calendrier des travaux à effectuer.

Le site à l'étude sur lequel se trouvait l'entreprise Bennett Fleet était en activité depuis 1918. L'entreprise se spécialisait dans les activités de transformation de carton fibre et de carton plat. Les activités ont cessé au mois de mars 2019 quand l'entreprise a déménagé.

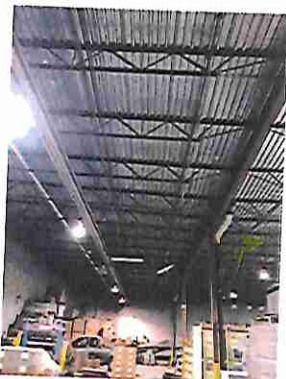
La section entrepôt située au nord-ouest est constituée d'une dalle de béton sans peinture, de murs en tôle et d'une structure en acier. Les luminaires ont certainement été fabriqués après 1978, ainsi le risque de présence de BPC dans les ballasts est faible. Le métal et le béton seront recyclés dans la mesure du possible.

Photo 1 : Vue du plafond

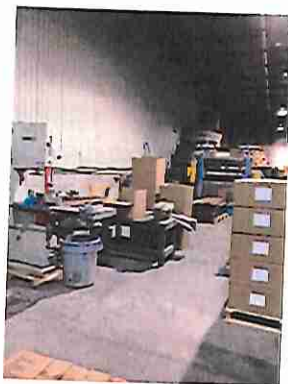
Photo 2 : Vue du plancher et des murs

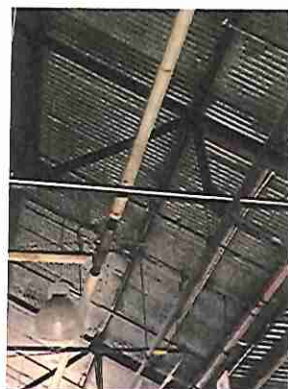
- ◆ D'une dalle de béton;
- ◆ De murs en briques (intérieurs et extérieurs);
- ◆ De colonnes métalliques;
- ◆ De plafonds en tôle;
- ◆ De luminaires qui contiennent fort probablement des ballasts antérieurs à 1978;
- ◆ De conduits suspendus dont certains sont enrobés d'isolant.

Photo 2 : Isolant de conduites

Ainsi, lors du démantèlement, une caractérisation des matériaux pourra être effectuée si requis, soit par la découverte d'un matériau non identifiable, soit pour disposer un matériau dans un site qui le requiert. Le programme de caractérisation des matériaux de construction sera établi selon les méthodes d'échantillonnage décrites dans le *Guide de bonnes pratiques « Gestion des matériaux de démantèlement »* MDDEP, 2003 et les documents complémentaires : *Lignes directrices sur la gestion de béton, de brique et d'asphalte issus des travaux de construction et de démolition*, MDDEP, juin 2009 et/ou *Lignes directrices pour la gestion du bois traité*, MDDEP, janvier 2009.
